Vakwerkhuisen Plakstraat 28 - 30 Sittard

HISTORISCH WAARDESTELLEND ONDERZOEK

ADVIES EN RAPPORTAGE VOOR HERGEBRUIK VAN BIJZONDERE GEBOUWEN

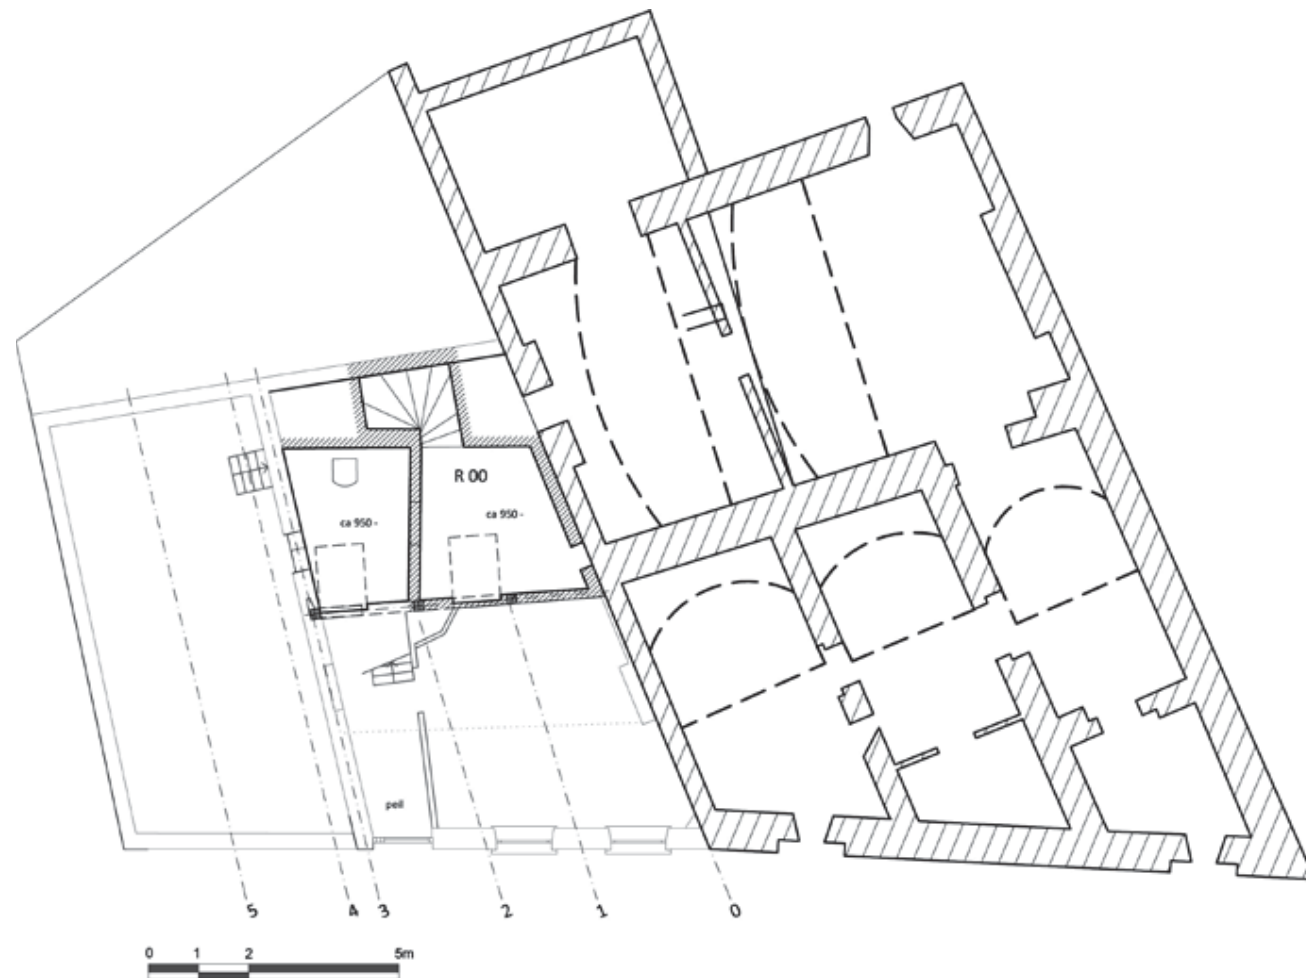
1. Kelder Plakstraat 30 met rechts de kelders van het Kritzraedthuis. R00 bereikbaar van PS 30 ruimte links zichtbaar vanuit PS28

De half verdiepte kelder van PS30 bestaat uit een gemetseld tongewelf dat van voor naar achter spant. De kelder is witgeschilderd, maar op verschillende plaatsen is de oorspronkelijke rode baksteenkleur zichtbaar. De bakstenen hebben een groter formaat dan die van de gevel.

De vorm van de kelder wordt bepaald door de perceelsgrens naar het Kritzraedthuis, een wand die grofweg de richting heeft van de overgang in het split-level en een wand haaks daar op. De vrije hoogte is op het hoogste punt ca. 1.70m.

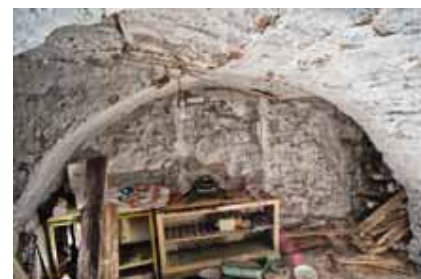
3. Kelderwand richting PS28 ©V.H.

Foto 3 toont de kelderwand richting Plakstraat 28. Midden in deze wand zijn twee verticale cementlijnen zichtbaar, lopend van onderkant toeg tot aan vloer met een onderlinge afstand van ca 80 cm. Vermoedelijk de contour van een dichtgemetselde opening naar de andere kelderruimte.

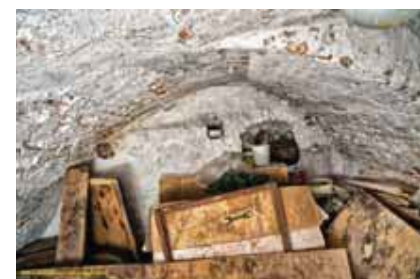
5. Kelderwand tegen Kritzraedthuis ©V.H.

De dikte van de kopse wand aan de Kritzraedthuis-zijde is ca. 25cm (zie meting op foto 6). Bij twee gaten en een kaarsnis, rechts op foto 5, zijn de gevelstenen van het buurpand te zien. Op afb. 1 is de opening van de kaarsnis in de kelderwand op as 0 getekend.

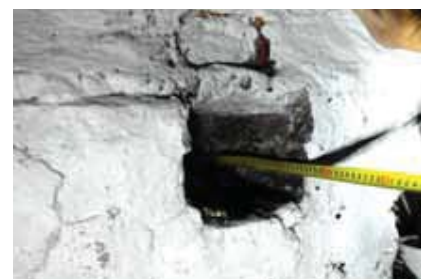
6. Gat in wand tegen Kritzraedthuis

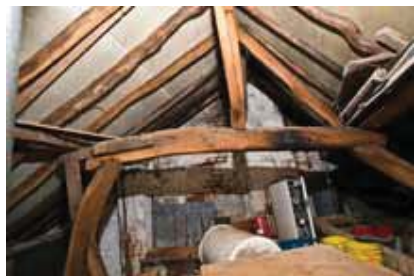
1. Spant 1 en wand Kitzraedthuis ©V.H.

De balken bevatten soms spinthout en spant nr. 1 vertoont brandsporen (foto 1). De dakhelling strookt zowel aan de voor- als de achterzijde niet met de vorm van de gebinten. Om dit op te vangen zijn de wormen soms opgehoogd en komen ze bij de aansluiting op de buitenmuur helemaal los van het gebint (foto 3). Er zijn geen telmerken aangetroffen.

De foto's 1 t/m 7 zijn van de gebinten of spanten. Bij spant 1 ontbreekt de nokstijlschoor (foto 1 links). Spant 2 is, links op foto 2 te zien met een opgehoogde worm. Op foto 3 is de aansluiting op het gevelvakwerk te zien. De aansluiting op de jukbalk is heel zwak. Voor zover zichtbaar is het vakwerk in de zijgevel wel helemaal van eikenhout, gevuld met metselwerk.

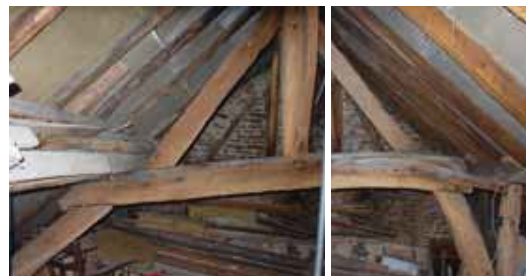
2. Spant 2 met opgehoogd worm

De waarde van de spanten 1 en 2 op de zolderverdieping zijn matig omdat ze niet op maat gemaakt lijken te zijn, maar hergebruikt. Zij zijn daarom als monumentaal beoordeeld.

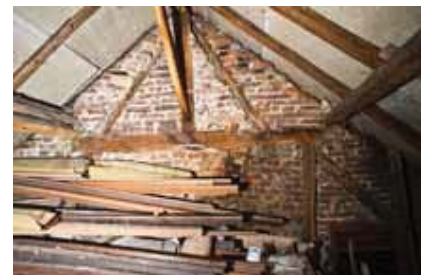
5. Spant 3 is zijgevel PS30 ©V.H.

Spant 3 is op deze laag strakker en beter op maat dan de overige twee en daarom hoogmonumentaal. De invulling van dit spant is dat niet, vanwege de matige kwaliteit van het metselwerk.

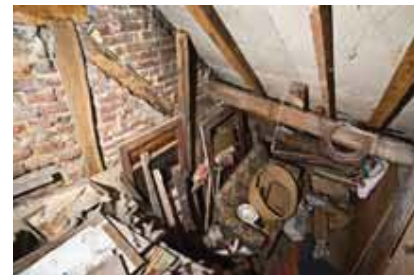
6. Verlenging spant 3 voor aanbouw ©V.H.

Op foto 6 is in de gevel de verlenging van het dak naar achter te zien. Hier kijk je van het zolderniveau naar de lagere zoldervloer.

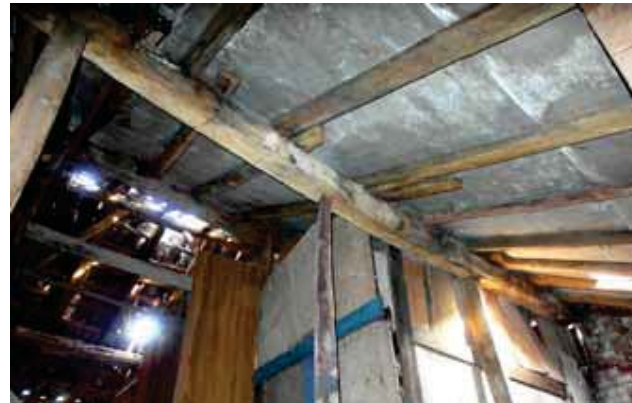
5. Zolderverdieping PS28 staand onder verlegging van dak

- Onder het pannendak aan de voorzijde is geen dakbeschot aanwezig, de dakpannen zijn van binnen uit zichtbaar. Aan de achterzijde bestaat het dakbeschot uit asbestplaten (afb.5).

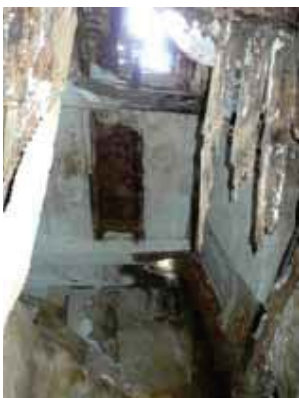
6. Vloer van 1^{ste} en voorgevel

- Op de eerste verdieping eveneens. Materialisatie onbekend.
- Vanaf de begane grond is een resterend deel van het zolderplafond zichtbaar. Het bestaat uit balken die onderdeel uitmaken van het gebint, met daarop vloerbalken met troggewelven (afb.6). Eén van de balken ligt boven de raamopening.

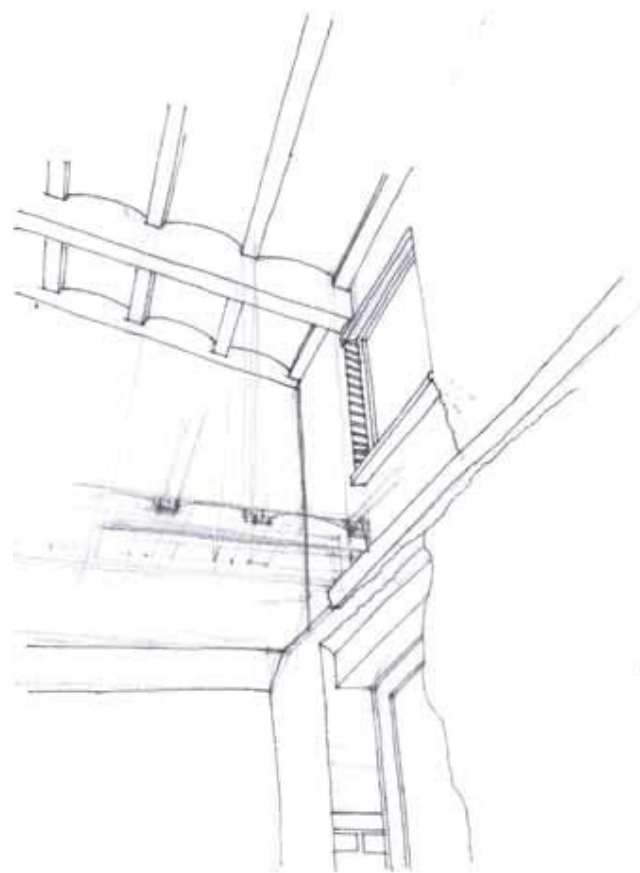
1. Schets van gemetselde gevels aan binnenzijde

- Door het wegvallen van de verdiepingvloer is goed te zien hoe de muur zich t.p.v. de overgang van begane grond naar verdieping verjongt, van 1½ steens naar steens. Dit is inzichtelijk gemaakt in de schets van afb.1.

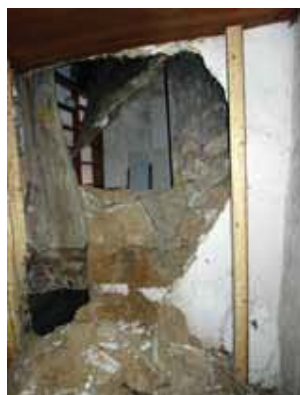
4. Opening kelder en PS30

- Een opening in de woningscheidende wand laat een keldergedeelte onder PS30 zien. Het heeft dezelfde vorm als het kelderdeel dat vanuit PS30 bereikbaar is en heeft een vergelijkbare uitsparing (steekgewelf) aan de voorzijde (afb.1). Op de vloer ligt de rest van een vaalgroene deur die wellicht deel heeft uitgemaakt van deze sparing. De contour van een dichtgemetselde opening in de kopse wand komt overeen met die beschreven onder PS30. In de boog aan de achterzijde bevindt zich een rechthoekige opening met getoogde bovenzijde die dichtgezet is. Links op foto 7 is deze opening, die een stortkoker geweest kan zijn, te zien.
