# DE VAKWERKHUIZEN BIJ DE OUDE ROSMOLENSTRAAT IN SITTARD

## EEN HISTORISCH EN STEDENBOUWKUNDIG ONDERZOEK NAAR PLAKSTRAAT 28 EN 30

HANS VAN NIEDEK

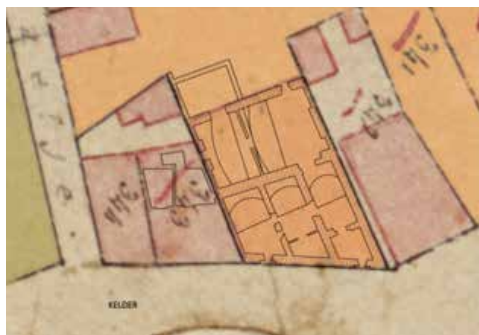
9. Fragment kadastrale kaart met kelder.

Plakstraat 28 en 30 liggen in sectie F en worden op het minuutplan (afb. 8) van deze sectie (1811-1830) gedetailleerder ingetekend en bijgewerkt indien er zich veranderingen voordoen. Zij vormen de percelen 343 en 344 en zijn uitvergroot weergegeven op afb. 9.

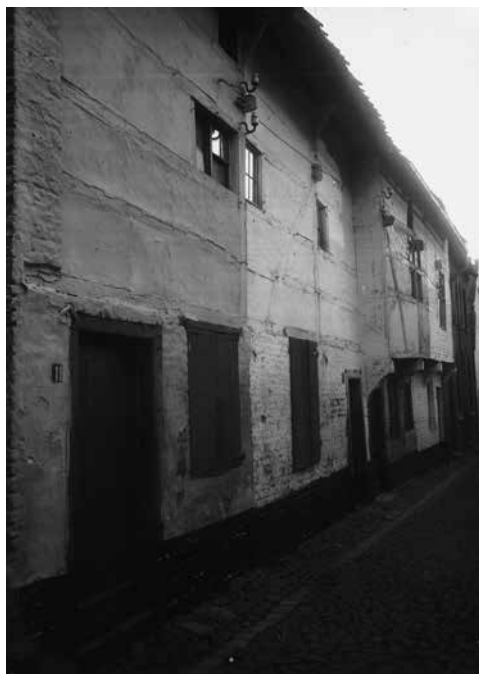
14. Vakwerkhuisen aan de Oude Rosmolenstraat 1920 (Collectie Archief De Domijnen).

Het boek 'Stadt Sittardt, een grensoverschrijdend verleden' vermeldt dat vier vakwerkhuisjes in het Oude Rosmolenstraatje van eind zestiende eeuw dateren en in 1926 zijn afgebroken; het jaar waarin de Rosmolenstraat werd aangelegd *'waardoor voor het eerst een uitvalsweg door de zuidelijke omwalling tot stand kwam'*.<sup>15)</sup> Verder is er een opsomming van de woningen die van vóór de vernielingen van de stad in 1676/1677 dateren/dateerden en daar staan ook de woningen Oude Rosmolenstraat 5-11 genoemd. Dit zijn de woningen op afbeelding 14 (voorzijde) en rechts op afbeelding 13, die in 1926 gesloopt zijn.

Of hun gevelopbouw een direct gevolg is van de door hertog Willem V van Gulik in 1558 ingevoerde 'Policeiordnung', is de vraag. Toch is de foto een goede weerslag van de verordening, die onder andere bepaalde dat:

Er is inderdaad te zien dat tot de eerste horizontale balk de gevel gemetseld is en dat ook de eindmuur aan de linkerzijde in metselwerk is uitgevoerd.

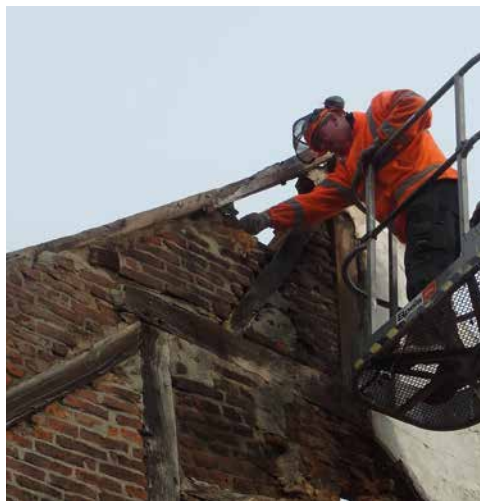
20. Demontage van de vakwerkgevel 2016 (IDEN2012).

Tijdens de sloopwerkzaamheden in 2016 is dit gebouw zorgvuldig door de mensen van aannemer Schumans ontmanteld en het vakwerk gedemonteerd (afb. 20). Het is frappant hoe eenvoudig zo’n eeuwenoude constructie kan worden uiteengehaald door het verwijderen van een paar pennen en het wegnemen van de metselwerkinvulling, die veel minder hecht gemetseld was dan wat tegenwoordig gebruikelijk is.

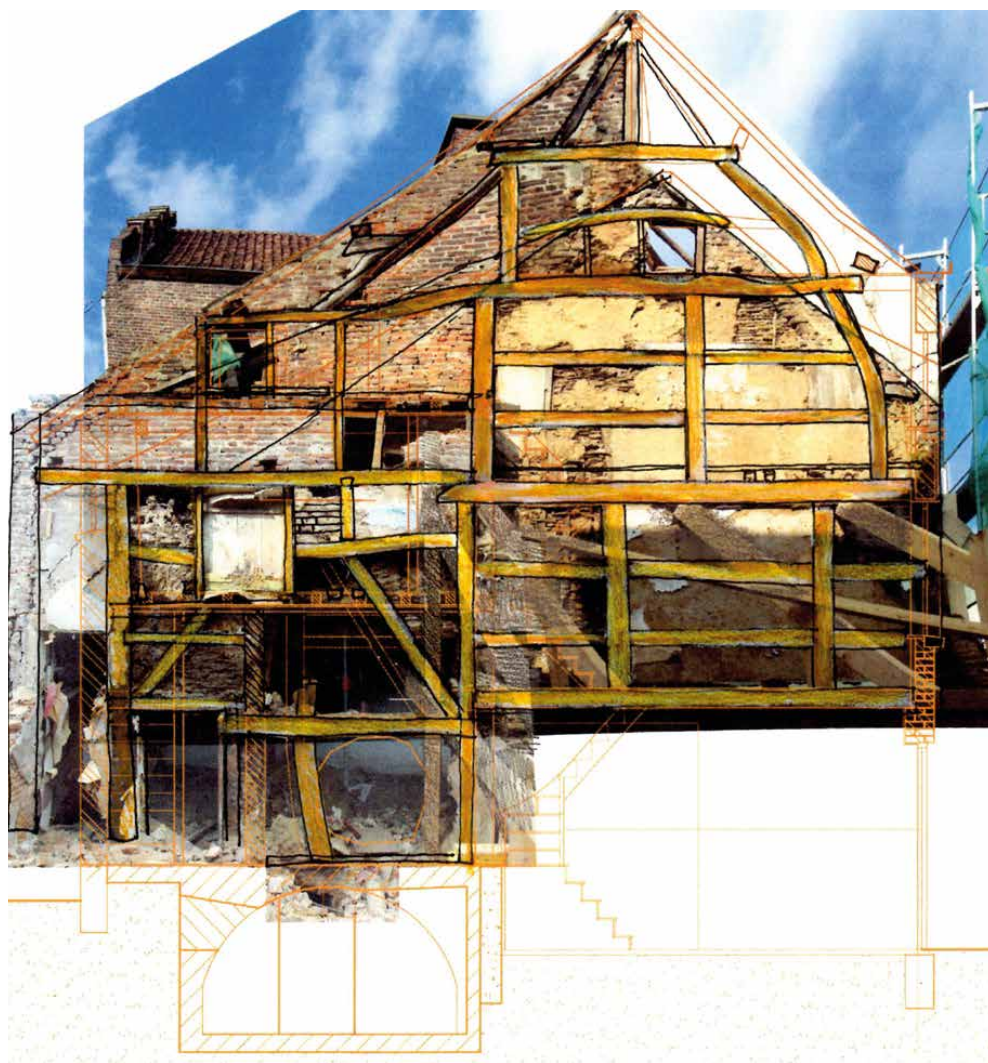
23. Fotomontage en schets zijgevel 2016 (IDEN2012).

Na de sloop van PS28 werd de zijgevel van PS30 met chirurgische precisie afgepeld en werd de samenstelling van de woningscheidende wand zichtbaar. Afbeelding 23 toont een fotomontage met verschillende fases van de sloop samengevoegd, met de vakwerkconstructie uitgelicht. In deze fotomontage tekenen zich ook twee hoogtes van de achterzijde van de kap van PS28 af. Deze zijgevel is in afbeelding 24 geabstraheerd.

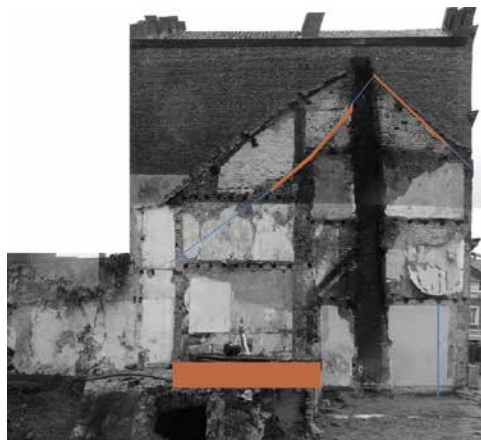
28. Zijgevel Kritzraedthuis 2016 (IDEN2012).

De na de sloop vrijgekomen zijgevel van het Kritzraedthuis laat ook sporen van een lagere daklijn aan de achterzijde zien (afb. 28). De schoorsteen, die oorspronkelijk achter en later vóór de nok van het dak liep, is gedeeltelijk ingewerkt in het metselwerk van het Kritzraedthuis. De beroete stenen zijn wel in dezelfde lagen- en koppenmaat gemetseld als de rest van de wand.

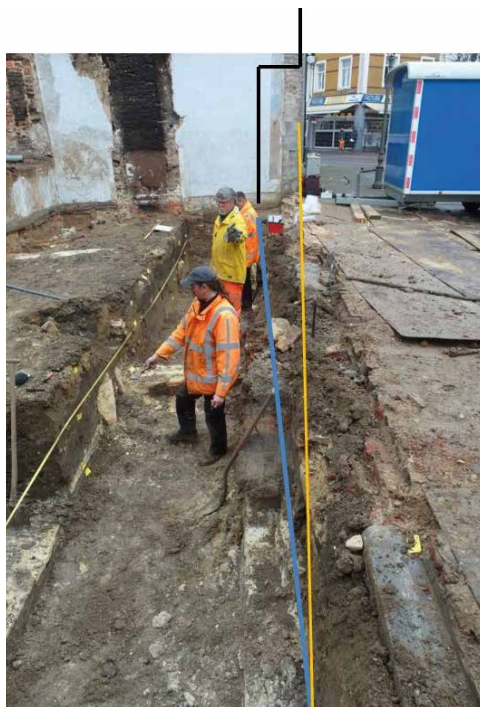
32. Verlopende voorgevellijn 2016 (IDEN2012).
