Commandeurs- of Espesche Hoeve te Esp Bakel 17 maart 2020

HISTORISCH WAARDESTELLEND ONDERZOEK

ADVIES EN RAPPORTAGES VOOR HERGEBRUIK VAN BIJZONDERE GEBOUWEN

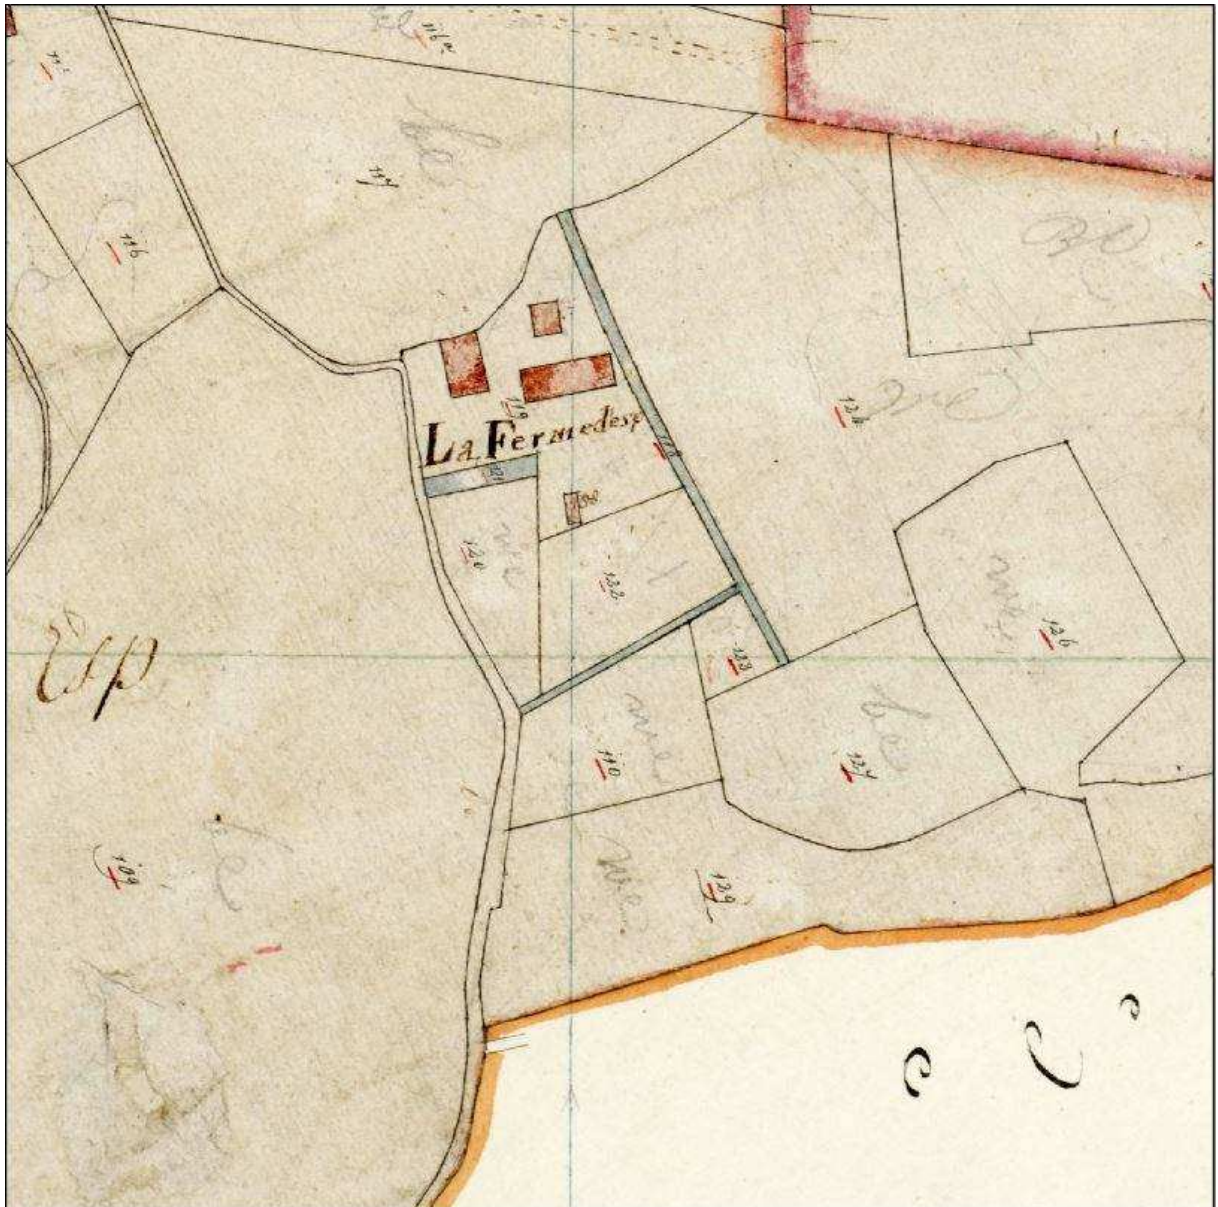
De daaropvolgende kadastrale hulpkaart is gemaakt in 1932. Ze laat zien dat een groot aantal percelen worden samengevoegd tot drie nieuwe percelen, met de nummers 905, 906 en 907. Het zuidelijke deel van de grens tussen 906 en 907 valt samen met de peelrandbreuk. Tevens worden een aantal maten en posities gecorrigeerd, zoals de ligging van de oostelijke boerderij en de zuidelijke gracht. Opvallend is de nabijheid van de oostelijke gracht direct naast het huis. Het zou kunnen dat de aspirant tekenaar het toch bij het verkeerde eind heeft gehad.

De schop is op deze tekening al verdwenen (want in blauw ingetekend). Een klein bijgebouw is toegevoegd en een in de noordelijke gevel van de boerderij is een inham aangebracht.

Intrigerend zijn de twee stippellijnen die naar het oosten lopen in het verlengde van de zuidgevel van de boerderij.

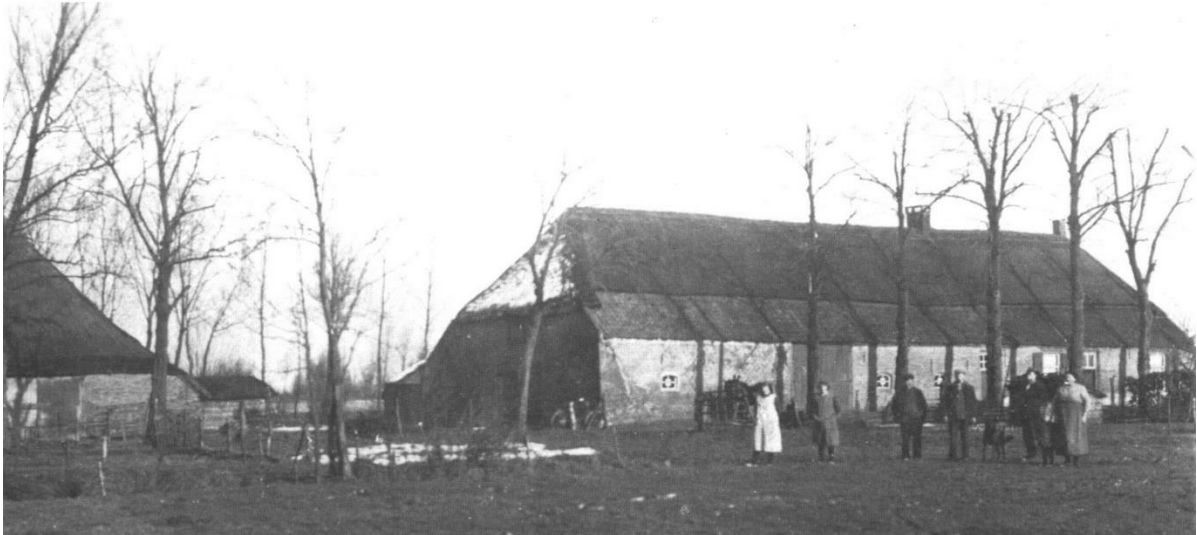
Het stikstofwonder: verbetering van de opbrengst met resp. 75 en 67%. Deze ansichtkaarten uit 1912 en 1913, waren bedoeld als promotiemateriaal. In de onderste foto bevindt de staldeur zich nog op de kop, terwijl de tweede staldeur al aanwezig is. Tegenover de kop van het gebouw, ook zichtbaar op de andere foto, een flinke schop.

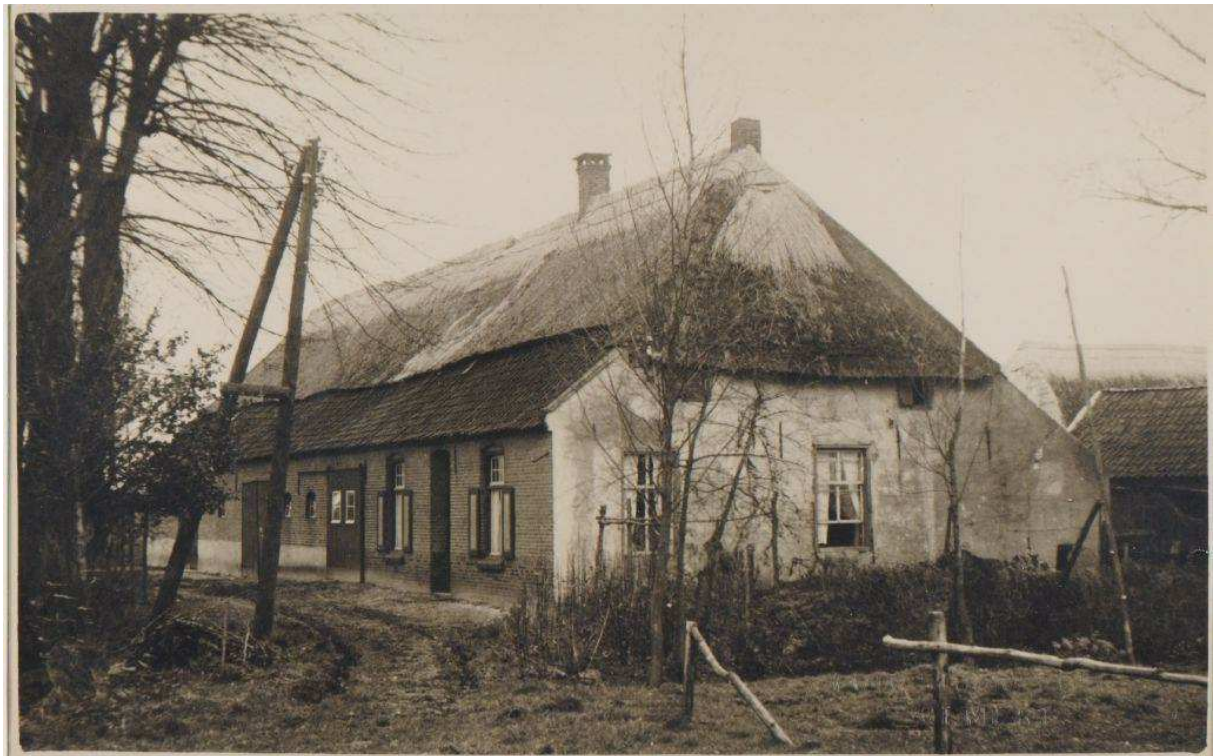
Op deze foto uit 1928 bevindt de tweede staldeur zich een travée verder.

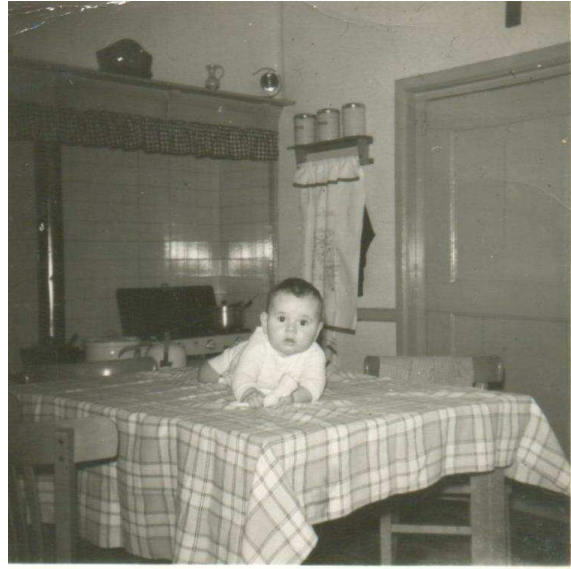
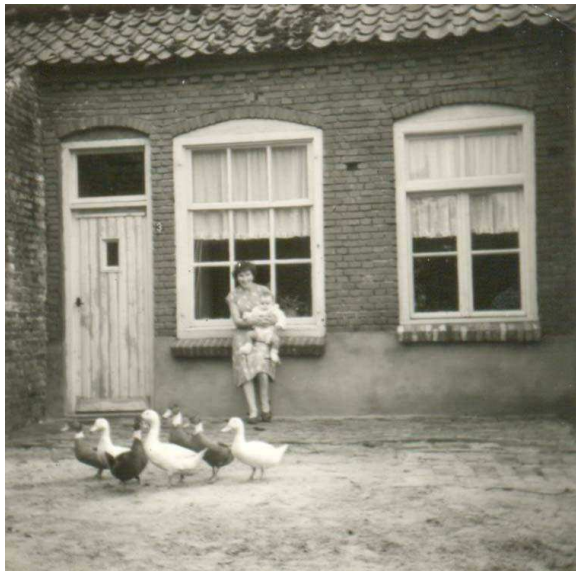
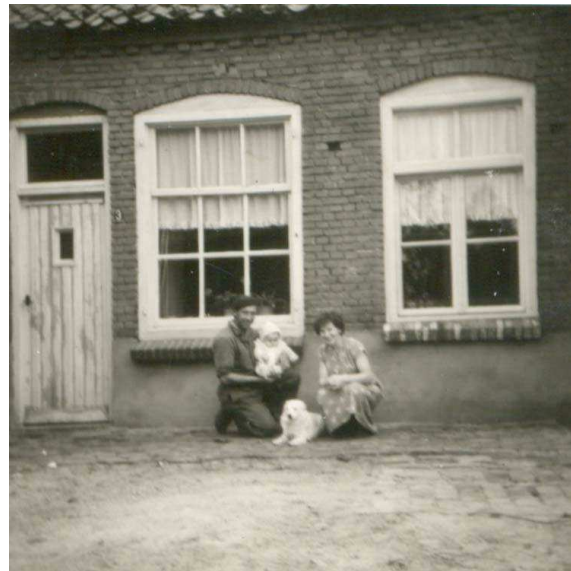
Foto's kort na geboorte Theo Kanters in 1957 met interieur en exterieur keuken. Anders dan in de huidige situatie heeft de keuken twee ramen met verschillende hoogte- en breedtemaat.

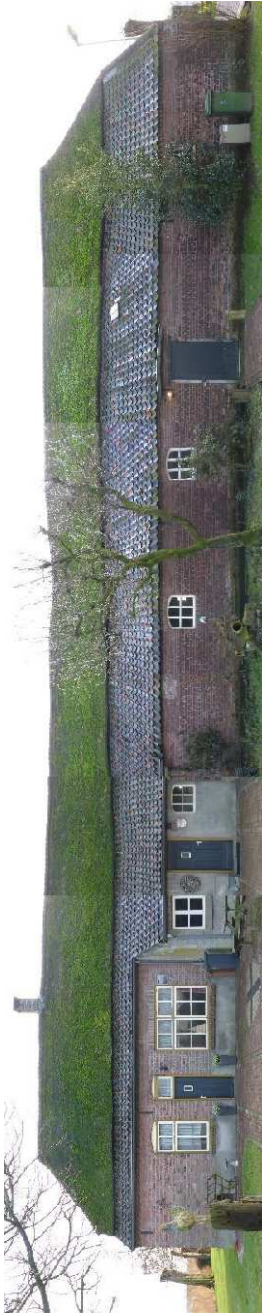
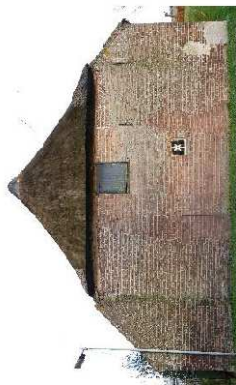
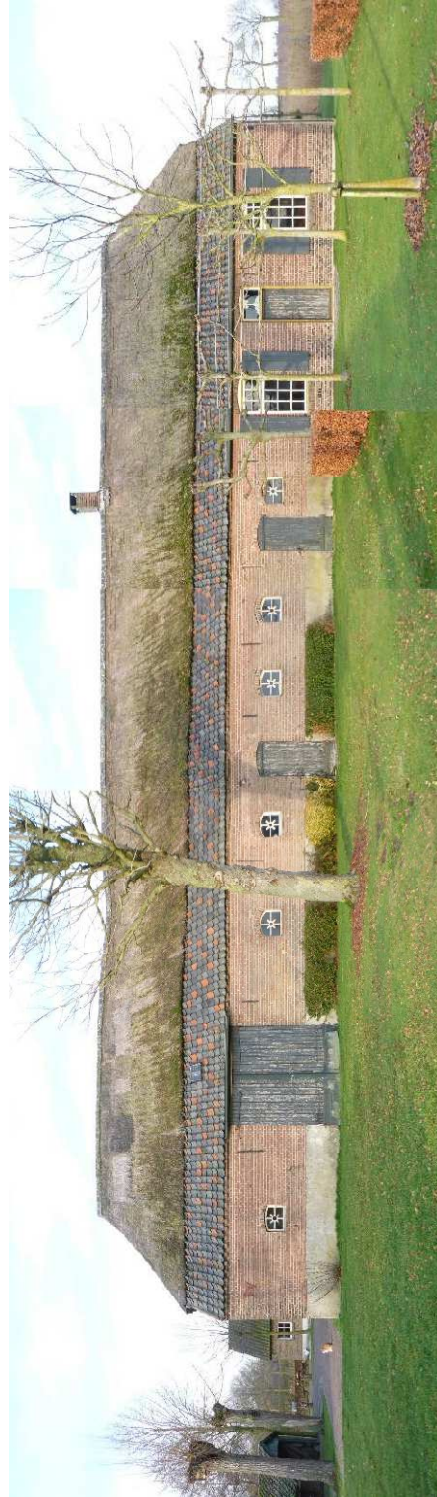
Ortho-foto's gevels, van boven naar beneden:
Zuidgevel, west- en oostgevel, noordgevel

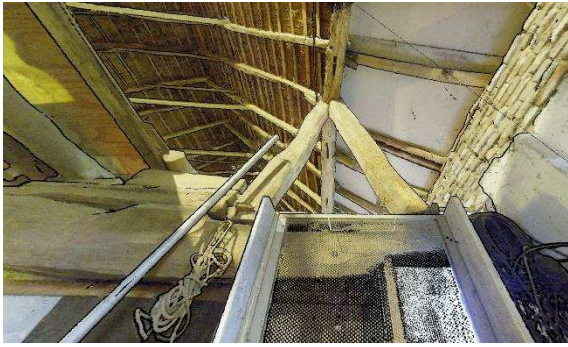
SP05 ZB – geen gebintstijl of schoren

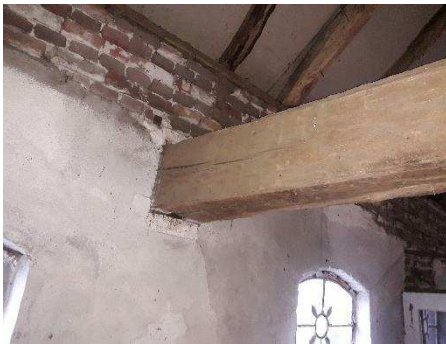
SP06 Z in muur opgelegde balk, geen stijlen of schoren

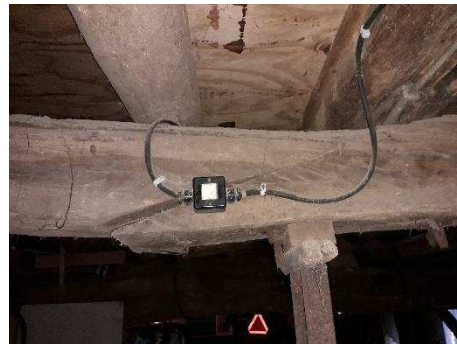
Halverwege liplas, balk ondersteund en gekoppeld aan bovenliggende kinderbint

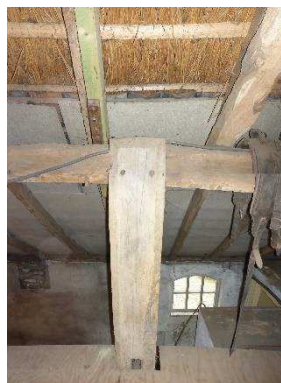
KNP telmerk IV

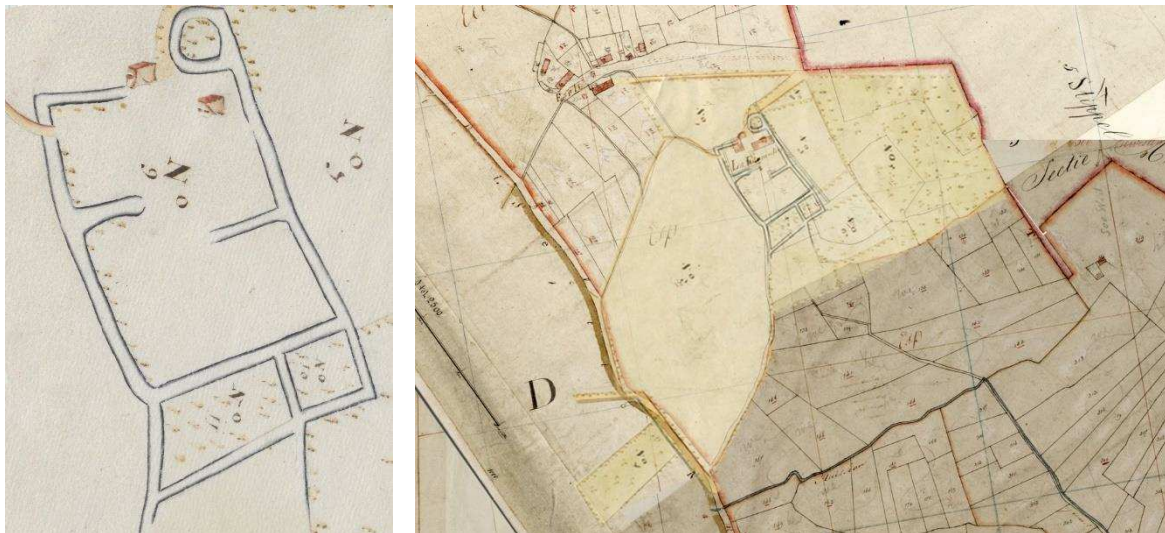
Fragment van de Hoevekaart en een combinatie van deze kaart en de eerste kadastrale minuut, met onderaan de Esperloop die een haakse bocht maakt.

De eerste kaart van het gebied, die we voor het gemak Hoevekaart noemen (blz.19) is qua oppervlakte en vorm van de percelen redelijk nauwkeurig. Als we hem, om wat meer context te krijgen, over de (samengestelde) minuut van 1833 projecteren is dat ook zichtbaar. De grens tussen no.5 (broek) en de

weides 5, 6 en 8 valt samen met het niveauverschil van de Peelrandbreuk. De twee ontsluitingen van de hoeve op de Hoevekaart sluiten aan op de routes die op de verzamelkaart van 1832 zijn opgenomen. Het brede pad loopt richting de Peel en zal vermoedelijk dienst hebben gedaan om schapen en ander vee naar de Peel te leiden. Het smallere pad komt recht tegenover het huis uit en zou de hoeve een voorname entree kunnen hebben gegeven zoals die nu ook aanwezig is.

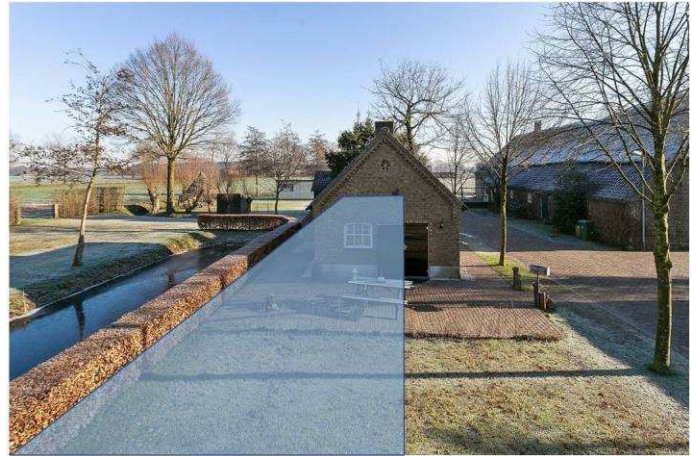
Drie locaties van de grachten

Als de verschillende kaarten van de grachten op elkaar worden geprojecteerd ontstaat bovenstaande afbeelding, waarbij in lichtblauw de reconstructie van BAAC, in donkerblauw de bestaande ligging en in de groengrijze kleur de kadastrale kaart van 1832 is aangegeven.

In het rapport van BAAC is de noordelijke gracht veel dichtter tegen de boerderij geprojecteerd, dan uiteindelijk is gerealiseerd. Omdat er van de reconstructie van de grachten zijn geen aanlegtekeningen of onderbouwing is gevonden hebben we de uitgangspunten hiervoor proberen te achterhalen.
