## 1. Inleiding

Het herenhuis aan het Wilhelminapark is in opdracht van de familie Piters in 1910 gebouwd. Ze hebben er maar kort gewoond; acht jaar later staat het pand alweer te koop in de Tilburgsche Courant. Dit is waarschijnlijk te wijten aan een dramatisch ongeluk waarbij een jonge dochter van de familie in het park ten val komt en overlijdt, zoals blijkt uit verhalen van de vorige bewoners en uit een overlijdensbericht in de Nieuwe Tilburgsche Courant 23-09-1911.

Het gebouw is in 2000 aangewezen als monument. Het doel van deze rapportage is om het gebouw en zijn geschiedenis vast te leggen. Het onderzoek is opgebouwd uit verschillende kaderstudies die relevant zijn voor de bepaling van de monumentale waarde. Het bijgevoegde inspectierapport van de monumentenwacht geeft een overzicht van essentiële schades aan het gebouw. Dit resulteert in een volledig beeld van het gebouw dat als uitgangspunt kan dienen voor bouwtechnisch herstel en verantwoorde aanpassingen aan het gebouw.

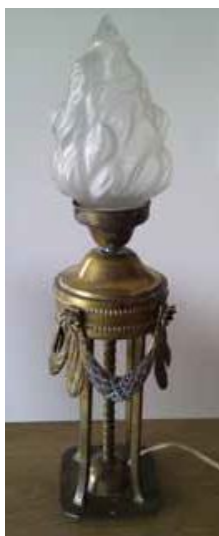
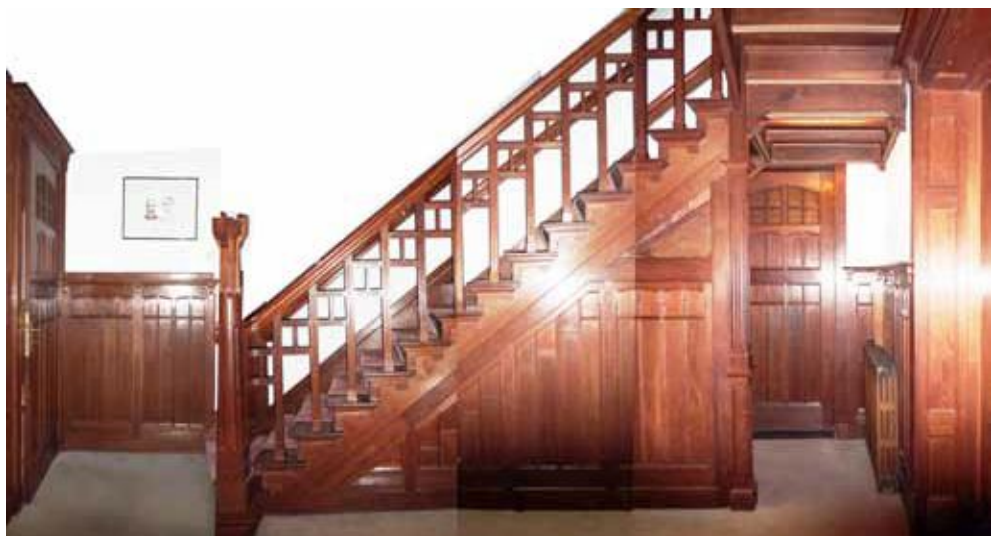
Foto 1&2 Aanzicht van de hoofdtrap op de begane grond met op de linkerfoto de lamp die oorspronkelijk op de trappaal stond.

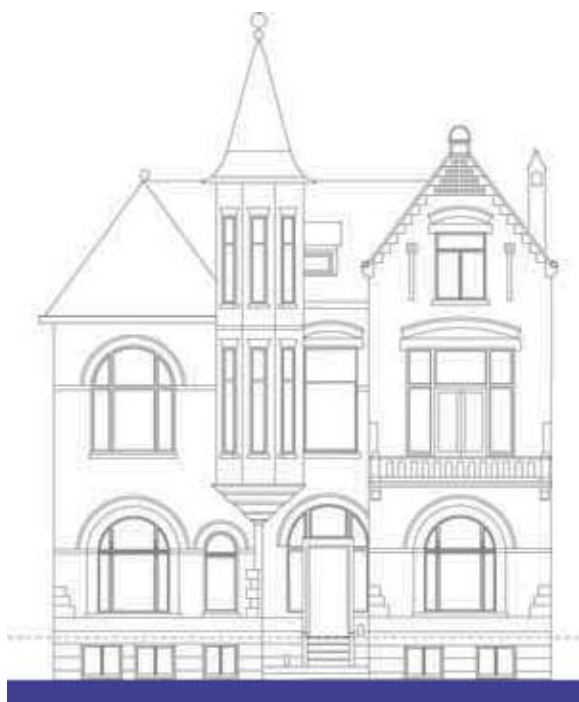
VOORGEVEL 2012

- hoge monumentwaarde
- positieve monumentwaarde
- indifferente monumentwaarde
- monumentwaarde van plafond, zoldering of kap (3 categorieën)
- interieuraspecten (3 categorieën)
- monumentwaarde van vloer
